### 2.4.5 騒音

### 2.4.6 機能回復

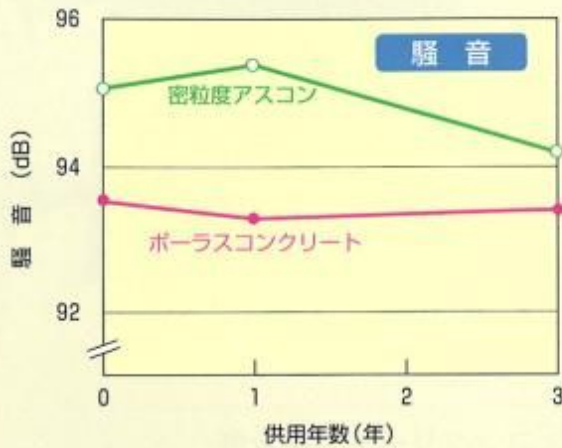
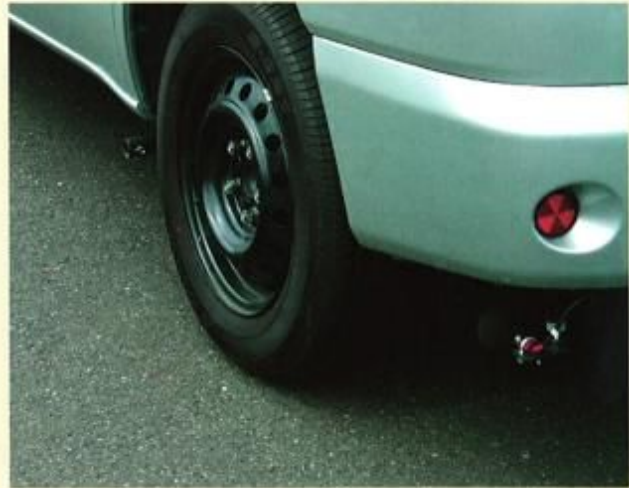
タイヤ・路面騒音はアスファルト舗装に比べ低く、低騒音に効果のあることを確認しました。なお、測定はRAC車の特殊タイヤ音によるものではありません。

近接音法用測定マイクによる騒音測定

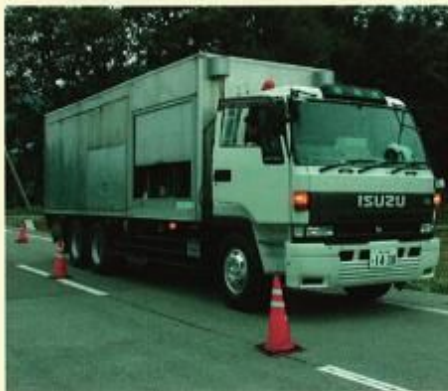
機能回復処理車

目詰まりした箇所も機能が回復しました。舗装工区の一つは建設現場に隣接していて、ダンプトラックからこぼれた土砂により舗装空隙が詰まり、透水量が著しく低下してしまいました。そこで、機能回復処理を実施しました。

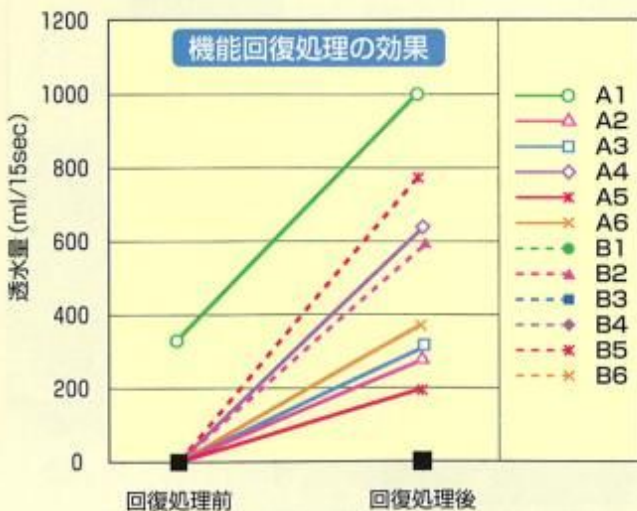
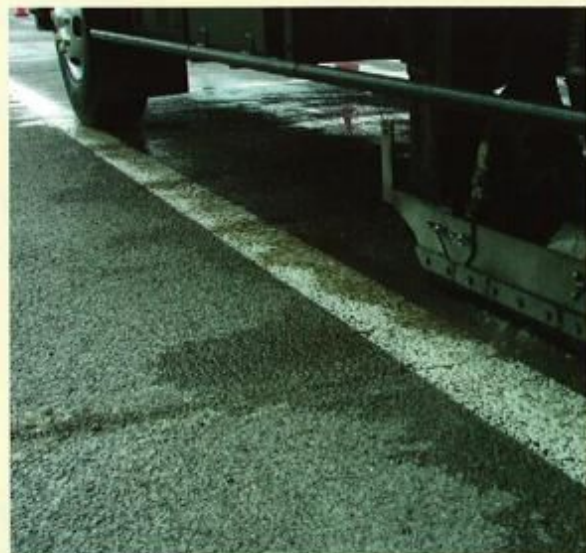
機能回復処理後の路面
