東日本大震災におけるセメント系固化材を用いた 地盤改良に関する調査報告書

一般社団法人 セメント協会

2012年12月20日

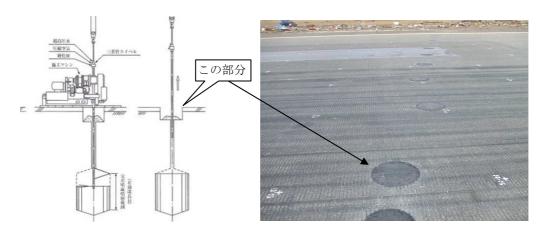
地震後に工事が実施された部分やそれ以外の部分の状況を確認した結果、**写真 4.1.1** に示すとおり、前記の対策工法が実施された部分では不同沈下などの被害は観察されていない。

写真 4.1.1 液状化対策(高圧噴射撹拌工法)を実施した部分の地震後の状況

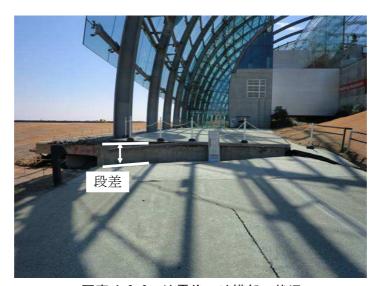
対象施設は、今回の地震により震度 6 弱の揺れを受けるとともに、高さ 3.3m の津波の襲来を受けた。津波による浸水により電気設備が使用不能となったほか、写真 4.3.2 に示すとおり外構部が沈下したが、構造的な被害はほとんど生じなかった。

写真 4.3.2 地震後の外構部の状況

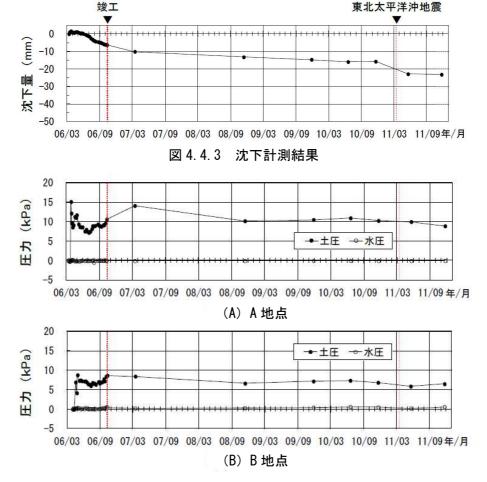
図 4.4.3 は建設時から測定されている建築物の沈下測定結果である。地震により 7mm 程度沈下が進行していることが確認されているがその後安定している。図 4.4.4 は基礎スラブ底面下に設置された土圧計および水圧計の測定結果である。地震の前後で土圧の変化もないことから格子内部での液状化や地盤の沈下は発生していないと推定された。

図 4.4.4 土圧および水圧の計測結果

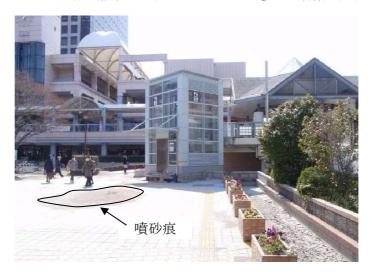
写真③ 周辺地盤(噴砂痕あり)

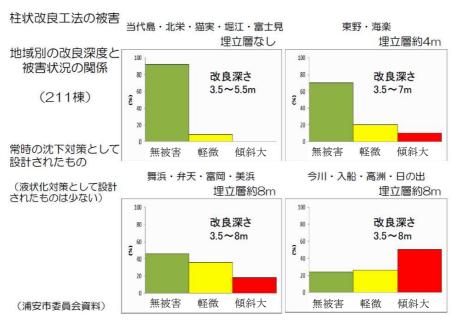
柱状改良された住宅 211 棟の被害を埋立て層の厚さごとに整理したのが**資図 3.4** である。改良深 さの異なるものが同時に整理されているが、埋立て層厚が大きいほど傾斜・傾斜大の住宅の比率が増 加することがわかる。

資図 3.4 柱状改良された住宅の被害状況 3)

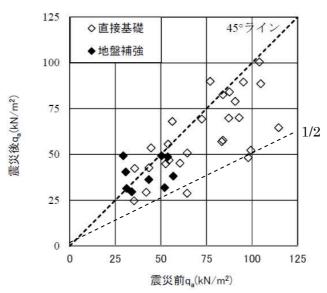
液状化により地盤の長期許容支持力が低下した宅地が約8割の29件あることがわかる。震災前の地盤調査で長期許容支持力が80kN/m²以上と算定され、直接基礎が採用されたが液状化が発生して被害を受けた宅地が27件中10件で4割に相当する。これらは、浅層に1m程度の $N_{\rm sw}$ の大きい層があるがその下に緩い砂層が存在し、液状化することにより被害が生じたものである。

資図 3.7 液状化被害のあった宅地の震災前後の地盤の長期許容支持力 4)

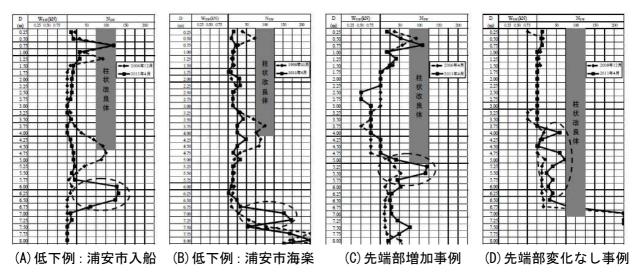
セメント系固化材を用いた柱状改良により補強した場合に被害を受けた事例のSWS試験結果を資図 3.8 に示す。図中の破線は地震前であり、実線は地震後(2011 年 4 月)の調査結果である。柱状改良により補強した宅地 8 件中 6 件は、図中(A)(B)のように柱状改良体先端の 1m 程度の N_{sw} の大きい層は地震により消失し、支持力が低下したと考えられる。一方、破線のまるで囲んだ深い部分で震災前よりも N_{sw} が大きくなっている。他の 2 件は、(C)のように先端部の N_{sw} が増加し、(D)のように先端部の変化がない事例である。

資図 3.8 液状化前後のスウェーデン式サウンディング試験結果 4)

液状化範囲は不明であるとしているが、 $4\sim5m$ と比較的浅い部分にある厚さ 1m 程度の Nsw の大きい層が液状化の影響を受けていると考えられる。
