抄訳／第11回コンクリート舗装国際会議から

再生骨材とエポキシ樹脂塗装鉄筋を用いたCRCPのサステナビリティ(長期供用性)

Sustainability of Continuously Reinforced Concrete Pavement (CRCP) Containing Recycled Aggregate and Epoxy-Coated Reinforcing

David McDonald, Epoxy Interest Group of the Concrete Reinforcing Steel Institute (米国)

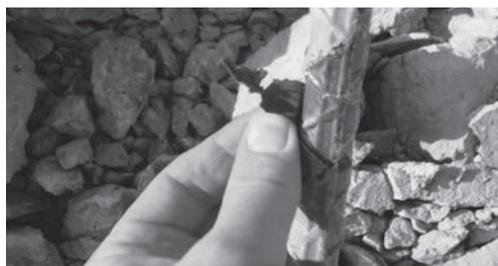
写真1 鉄筋の表面処理が不十分のため樹脂の付着が不十分

- ② 1984年に施工されたCRCPは、エポキシ塗装鉄筋を用いたため、CRCPの破損(角欠け)などは見られなかった。
- ③ 1984年に施工されたCRCPは、既存コンクリート舗装を破砕し再生した骨材を約35%使っていた。
- ④ 1984年に施工されたCRCPは、用いた再生骨材の塩化物含有量は高かったため、コンクリートの塩化物量は高かった。
- ⑤ しかし、エポキシ塗装鉄筋を用いたためかCRCP中の鉄筋の腐食は抑えられている。
- ⑥ エポキシ塗装鉄筋を用いたために、1984年に施工したCRCPからの鉄筋の除去や引きはがしは容易であった。
- ⑦ エポキシ塗装鉄筋は25年以上も高い塩化物濃度の状態に晒されていたが、腐食はほとんど無かった。
- ⑧ エポキシ塗装鉄筋の大部分において、エポキシと鉄筋との付着が悪かったが、これは事前の鉄筋の表面の処理が不十分であったためである

(写真1)。1991年に事前鉄筋表面処理プログラムが導入され、現在はこの問題は減少した。

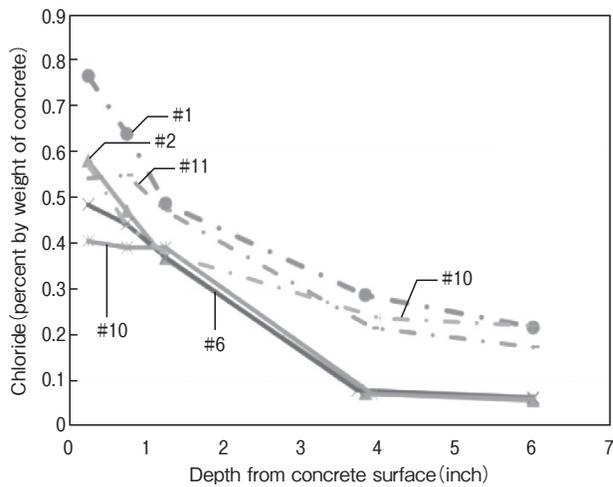
図1 採取したコアの深さ方向の塩化物量〔ひび割れ有コア：#1, #8, #11, ひび割れ無しコア#2, #6, #10〕

- ⑨ エポキシ塗装鉄筋でわずかに生じることのある腐食は、コンクリート版のひび割れの近辺で生じる(図1)。
- ⑩ 1984年に施工されたCRCPの横方向タイバーは縦目地で著しい局部的腐食を示した。これは施工時にエポキシ塗装鉄筋を折り曲げて、コンクリート硬化後に曲げ戻したためであり、エポキシ塗装タイバーは現場では折曲げないことが望ましい(写真2)。
- ⑪ 縦方向鉄筋で目視できる腐食生成物は表面だけで、発生位置は横ひび割れとの交叉部である。

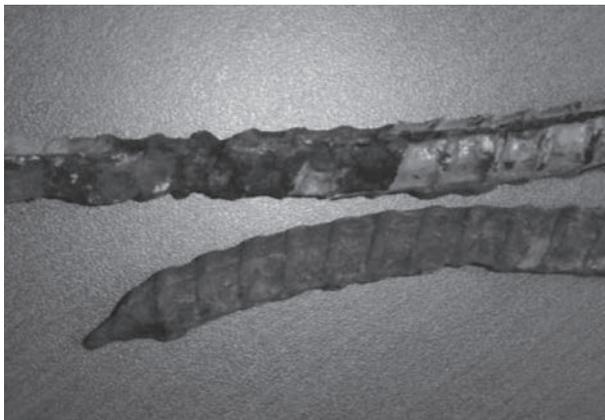
写真2 縦目地の著しく腐食したエポキシ塗装鉄筋タイバー
