## 4. 2 鳴瀬川河川堤防（2003年宮城県北部地震で被災後復旧）

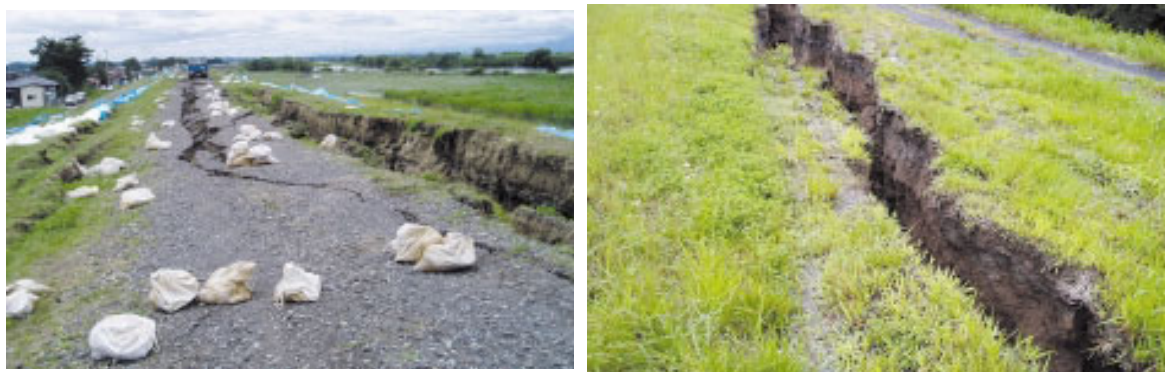
写真 4. 2. 1 2003年7月宮城県北部地震の被害状況<sup>1)</sup>

2003年7月26日の宮城県北部地震は、7月23日からの大雨の影響で鳴瀬川鹿島台水位観測所や吉田川粕川水位観測所で指定水位を超えるような増水の中、発生した。この地震により、震源地周辺の鳴瀬川をはじめとする河川の堤防は、写真4.2.1に示すような法面崩壊や陥没などの大きな被害を受けた。そこで、堤体全面切り返し+地盤改良+護岸+ドレーン工を組み合わせた本復旧工事が2003年12月より実施された。

(A) 堤防天端縦断クラック

(B) 法面クラック

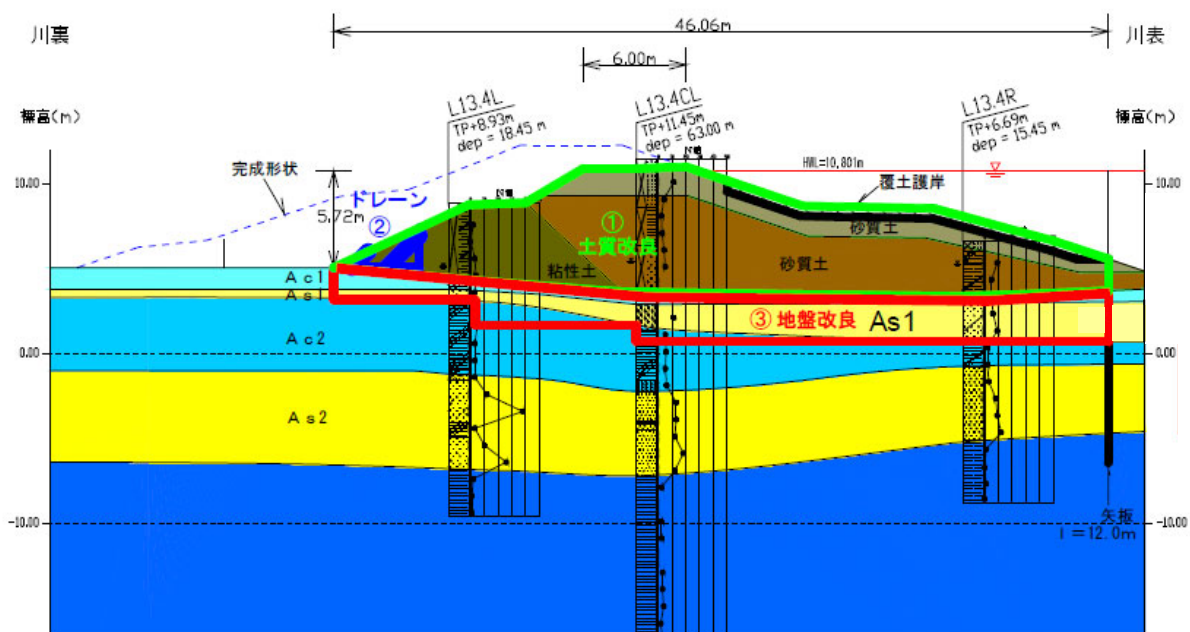
図 4. 2. 1 鳴瀬川左岸二郷地区 (13.4k) 土質断面図<sup>2)</sup>

鳴瀬川左岸に位置する二郷地区の堤体を含む土質断面図を図4.2.1に示す。ここで、液状化による堤防変形への影響が大きいAs1層を対象にセメント系固化材で基礎地盤全面の地盤改良が実施された。基礎地盤の改良工事の概要は表4.2.1のとおりである。施工深度は、改良場所の土質状況を勘案して決定され、2.5~8.0mである。改良深度別に区画割りした一例を図4.2.2に示す。また、施工状況を写真4.2.2に示す。

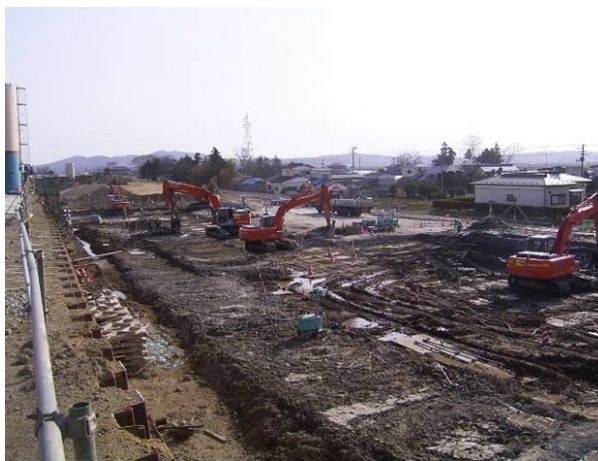
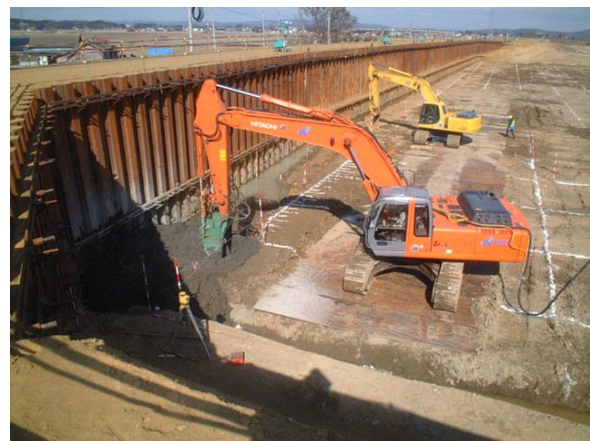
写真 4.2.2 2004 年本復旧工事における基礎地盤改良状況<sup>1)</sup>

(A) 全景

(B) 攪拌状況

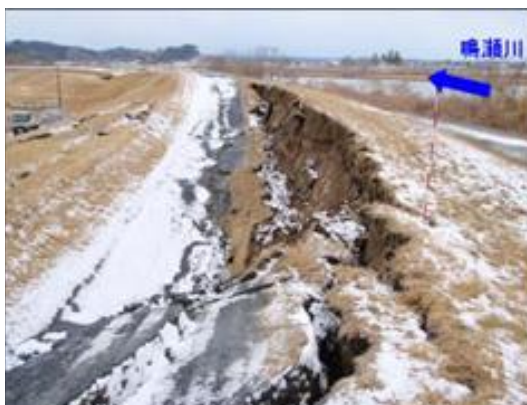
- ① 天端が沈下し、裏法（堤内地側）には幾重にも開いた縦断クラックが認められるが、表法（堤外地側）の目立った変状は認められない。
- ② 川裏側道は、はらみ出しおよび隆起が認められ、末端では噴砂が確認された。

(A) 天端沈下、縦断クラック

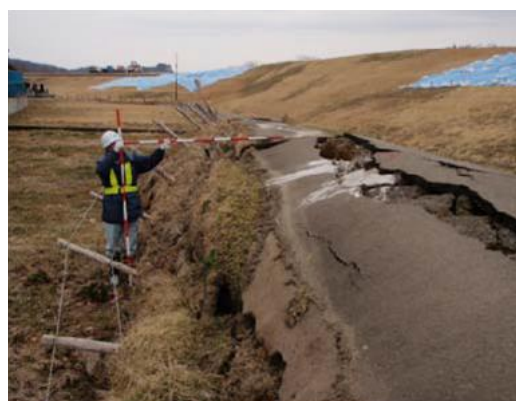
(B) 裏法側道の隆起・はらみ出し

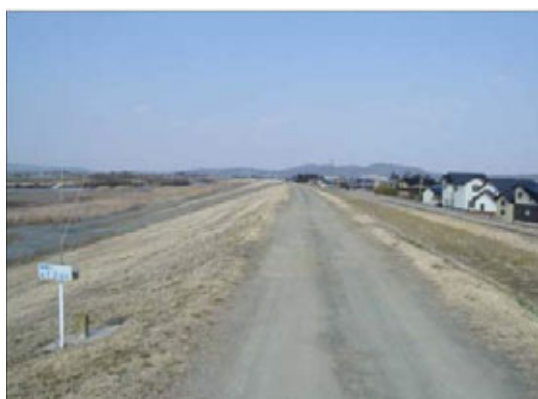
鳴瀬川の河川堤防は、上述のとおり、東日本大震災により被害が認められた区間があったものの、2003年の宮城県北部地震の被害により、本復旧工事が実施された二郷地区については、写真 4.2.4 (A) に示すとおり、被害が確認されていない<sup>2)</sup>。また、今回の地震より約1年半経過した2012年8月に現地視察した際においても写真 4.2.4 (B) に示すとおり健全であった。

(A) 地震直後の状況（被害なし）<sup>2)</sup>

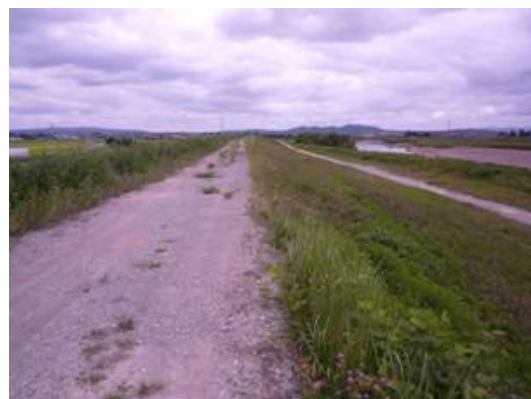
これらのことから、耐震効果が得られたと考えられる。

(B) 2012年8月の状況（健全）
