### 4. 3 ふくしま海洋科学館（アクアマリンふくしま）

#### (1) 施設概要

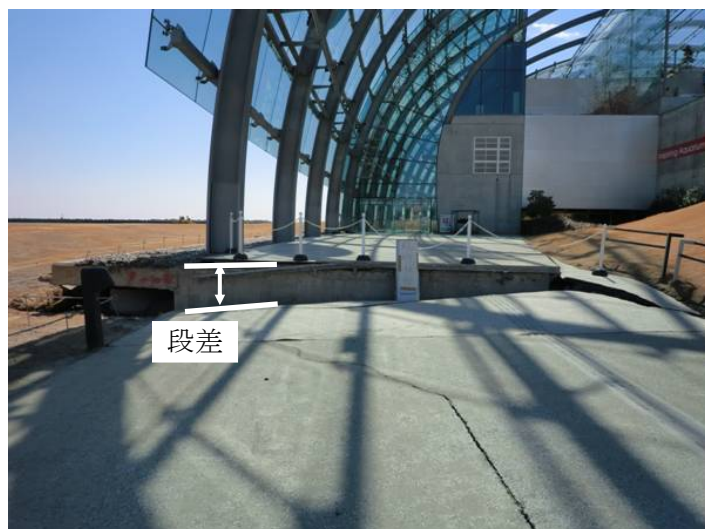
対象施設は、今回の地震により震度 6 弱の揺れを受けるとともに、高さ 3.3m の津波の襲来を受けた。津波による浸水により電気設備が使用不能となったほか、写真 4.3.2 に示すとおり外構部が沈下したが、構造的な被害はほとんど生じなかった。

写真 4.3.2 地震後の外構部の状況

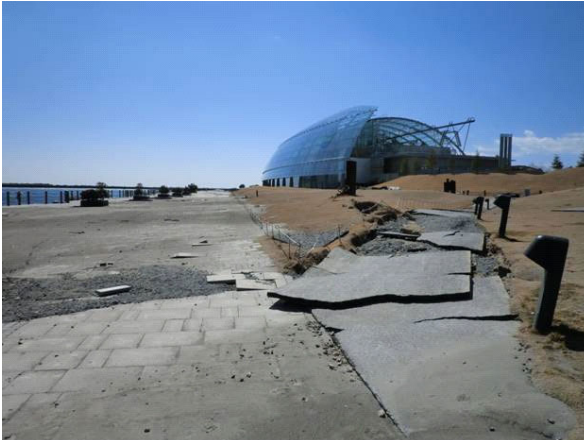
しかしながら、液状化対策を実施していない施設周辺については、写真 4.3.3、写真 4.3.4 に示すとおり、地盤の隆起や沈下が認められた。

写真 4.3.3 施設周辺の被害状況その 1

液状化対策として、格子状深層混合処理工法を施工した本施設は、構造的な被害はほとんど生じていなかった。一方、格子状深層混合処理工法を施工していない場所については、沈下や隆起などの被害があった。この結果より、格子状深層混合処理工法の液状化防止効果が確認された。

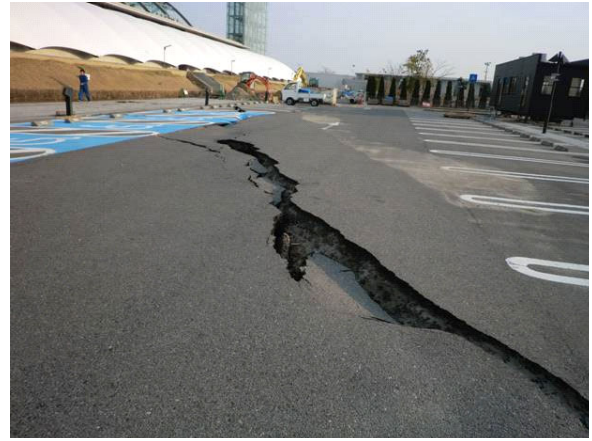
写真 4.3.4 施設周辺の被害状況その 2
