4. 4 浦安市舞浜の立体駐車場・劇場¹⁾

4. 4. 1 立体駐車場

4. 4. 2 劇場

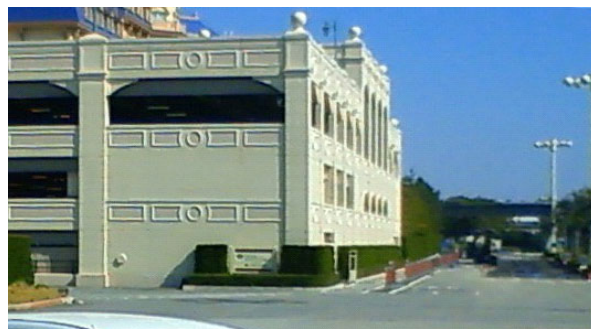
震災後、立体駐車場から 3~4m 離れた位置に地盤沈下によると考えられるわずかな段差が認められたが立体駐車場には被害は生じていないと報告されている (写真 4.4.1)。

写真 4.4.1 地震後の立体駐車場 (2011.3.13 撮影)

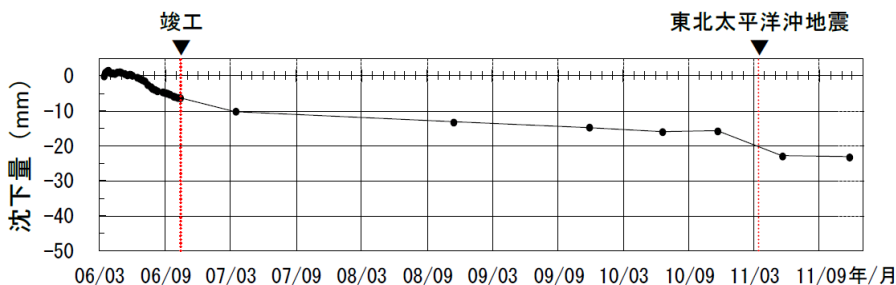
図 4.4.3 沈下計測結果

図 4.4.3 は建設時から測定されている建築物の沈下測定結果である。地震により 7mm 程度沈下が進行していることが確認されているがその後安定している。図 4.4.4 は基礎スラブ底面下に設置された土圧計および水圧計の測定結果である。地震の前後で土圧の変化もないことから格子内部での液状化や地盤の沈下は発生していないと推定された。

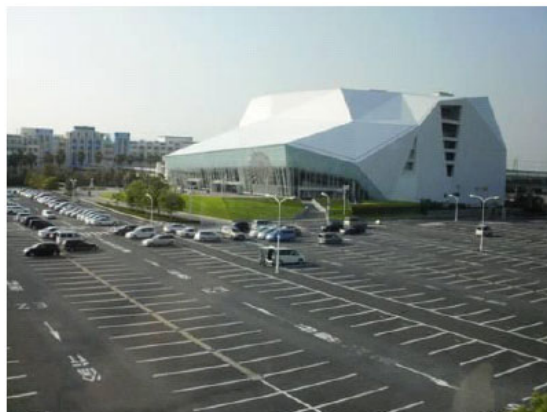
建物と周辺地盤の間に段差などは認められず、建物近傍では噴砂などの液状化の痕跡は確認されなかった。建物の地震後の状況を写真 4.4.2 に示す。

建物直下および周辺では液状化が発生せず、地盤改良効果があったものと考えられる。

写真 4.4.2 劇場施設（2011. 5. 18 撮影）
