事例 4.6.3	アクアワールド茨城県大洗水族館	
構造物種類	鉄筋コンクリート造 5 階建て	
所在地	茨城県東茨城郡大洗町	
改良仕様	改良範囲：ベタ・布基礎下部 改良深度：1.34～5.44m 改良体径：1200 mm 改良体設計基準強度：1000kN/m ²	改良材：汎用固化材 W/C : 100% 添加量：250 kg/m ³ 改良目的：沈下低減、液状化防止
地盤条件		
配置図		
被害状況	<p>構造物本体 : 一部に軽微な損傷 (側壁のクラック (写真②)、屋外階段の不同沈下 (写真③))</p> <p>周辺地盤 : 駐車場に不同沈下あり (写真④)</p>

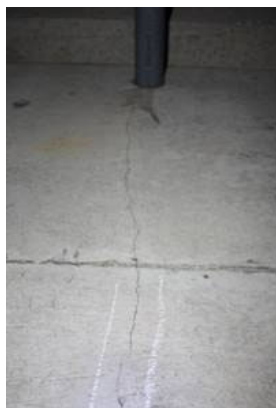
写真② 構造物内の側壁のクラック

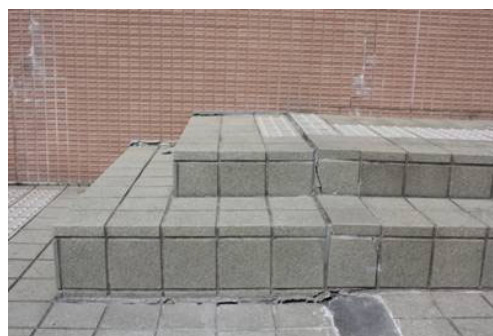
写真③ 屋外階段の不同沈下

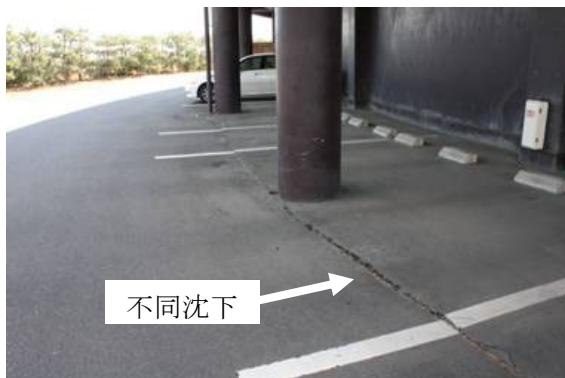
写真④ 駐車場の不同沈下
