# わだち掘れのアスファルト舗装を コンクリートで補修

《墨田区道のバス停付近改修工事にホワイトトッピング工法を採用》

青木 伸行 [墨田区都市計画部] 菊原 信隆 [同左] 佃 美伸 [㈱トクヤマ]

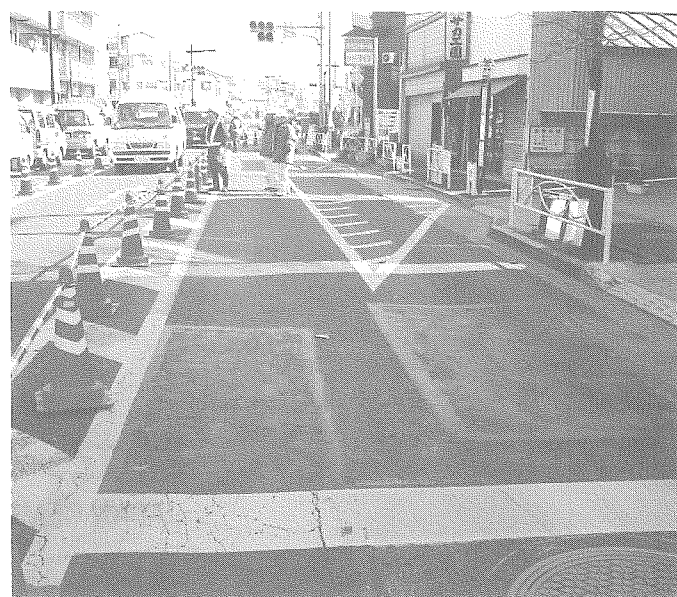
▲写真1 施工前の状況 アスファルト舗装にパッチングなど補修をしてもすぐにわだち掘れが生じてしまう。そこで今回、ホワイトトッピング工法で修繕を試みた。

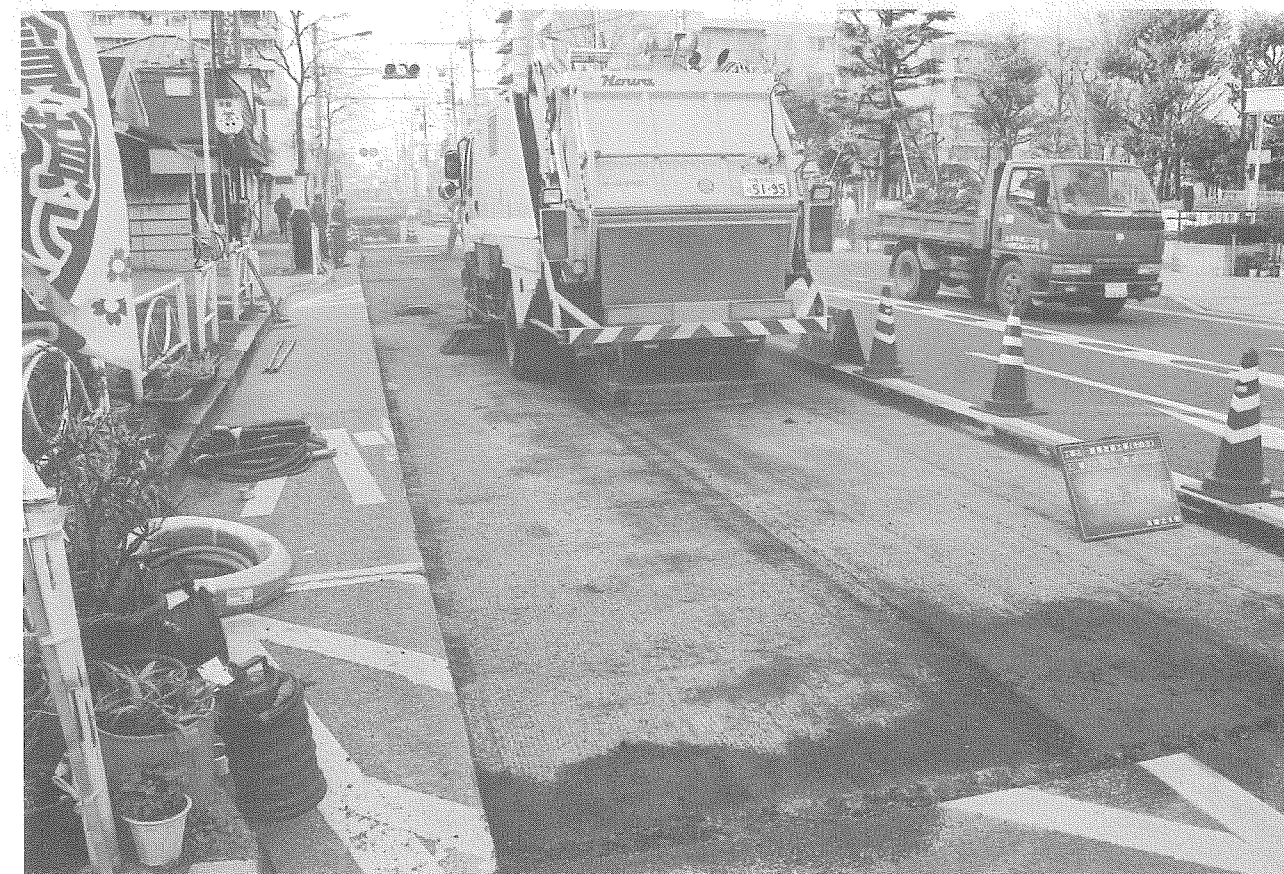
▼写真2 既設アスファルト切削後の清掃 切削深さは10cm。切削くずは写真の路面清掃車の使用後、人力で清掃を行った。清掃は既設アスファルトと新コンクリートの確実な一体化を図るための重要な作業である。

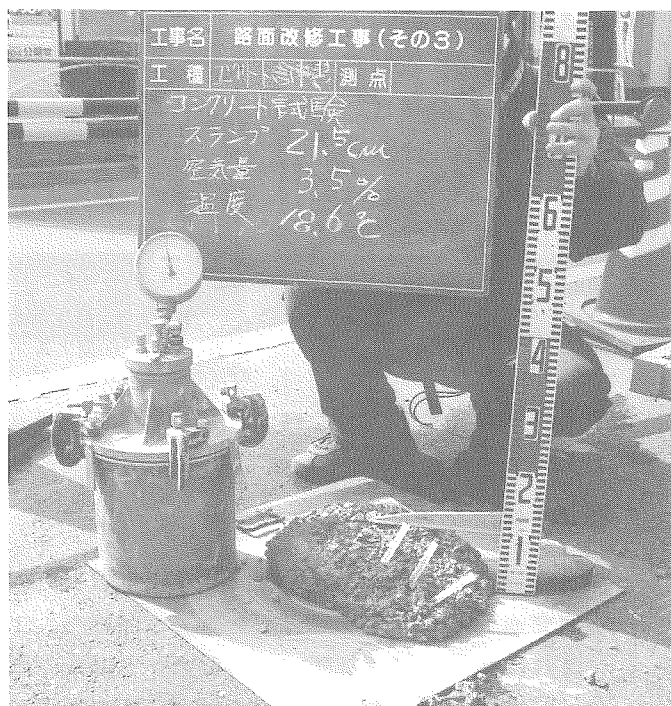
▲写真3 打設コンクリートのスランプと空気量  
写真のスランプは、塩分測定のため多少かたがたくずれている。

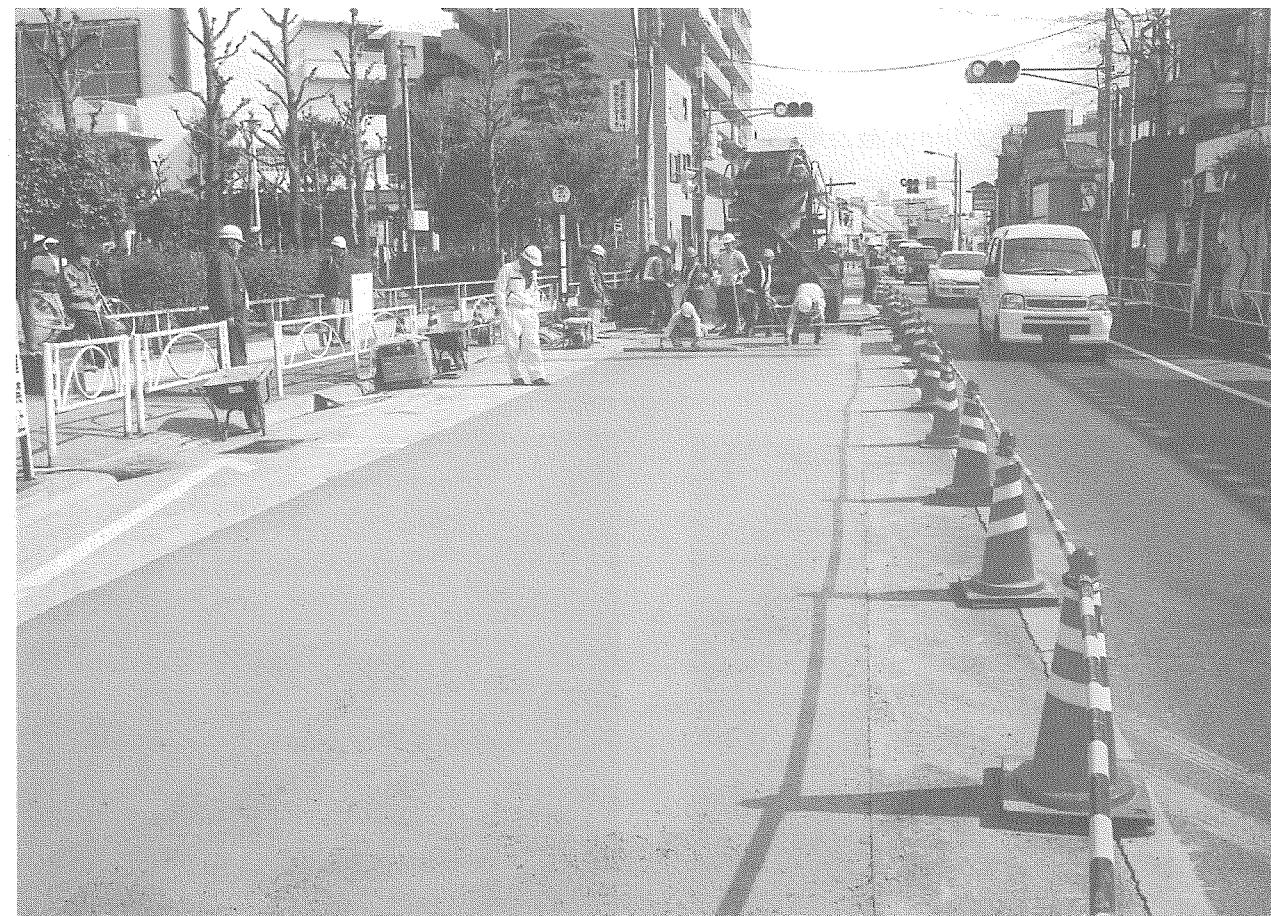
▼写真5 コンクリートの打設〈2〉 3月13日・土曜日の昼さりの工事。写真のように交通量も少なくない。No.3は最後の現場ということもあり、作業員も工事に慣れてきていた。

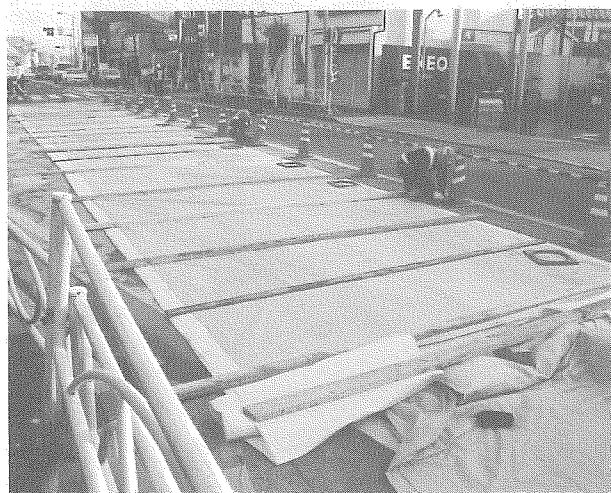
▼写真6 養生の状況 養生は散水マット養生とした。市街地なので散水作業を繰り返すことができないので、ブルーシートで水分の逸散を防ぐ方法を使った。

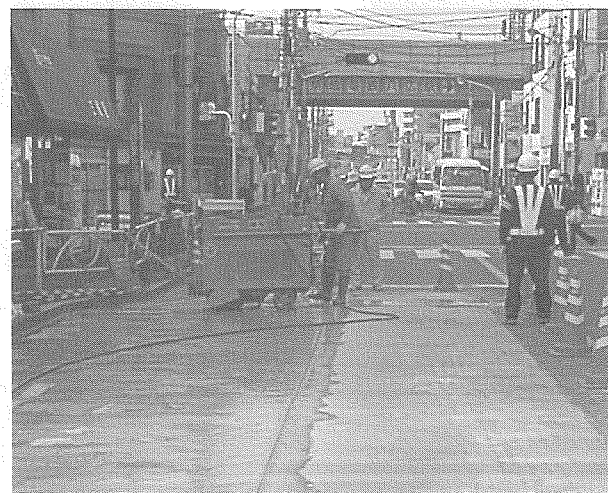
▼写真7 目地施工状況 目地間隔は1.8mとした。この狭い間隔は温度応力の低減を目的としたものである。この結果、版厚10cmでも20年近くの設計耐用年数を有することになった。真相は20年後に明らかになる。

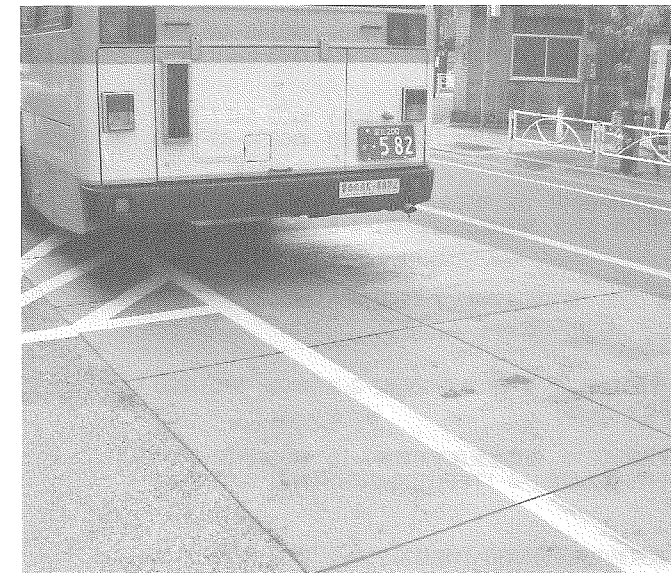
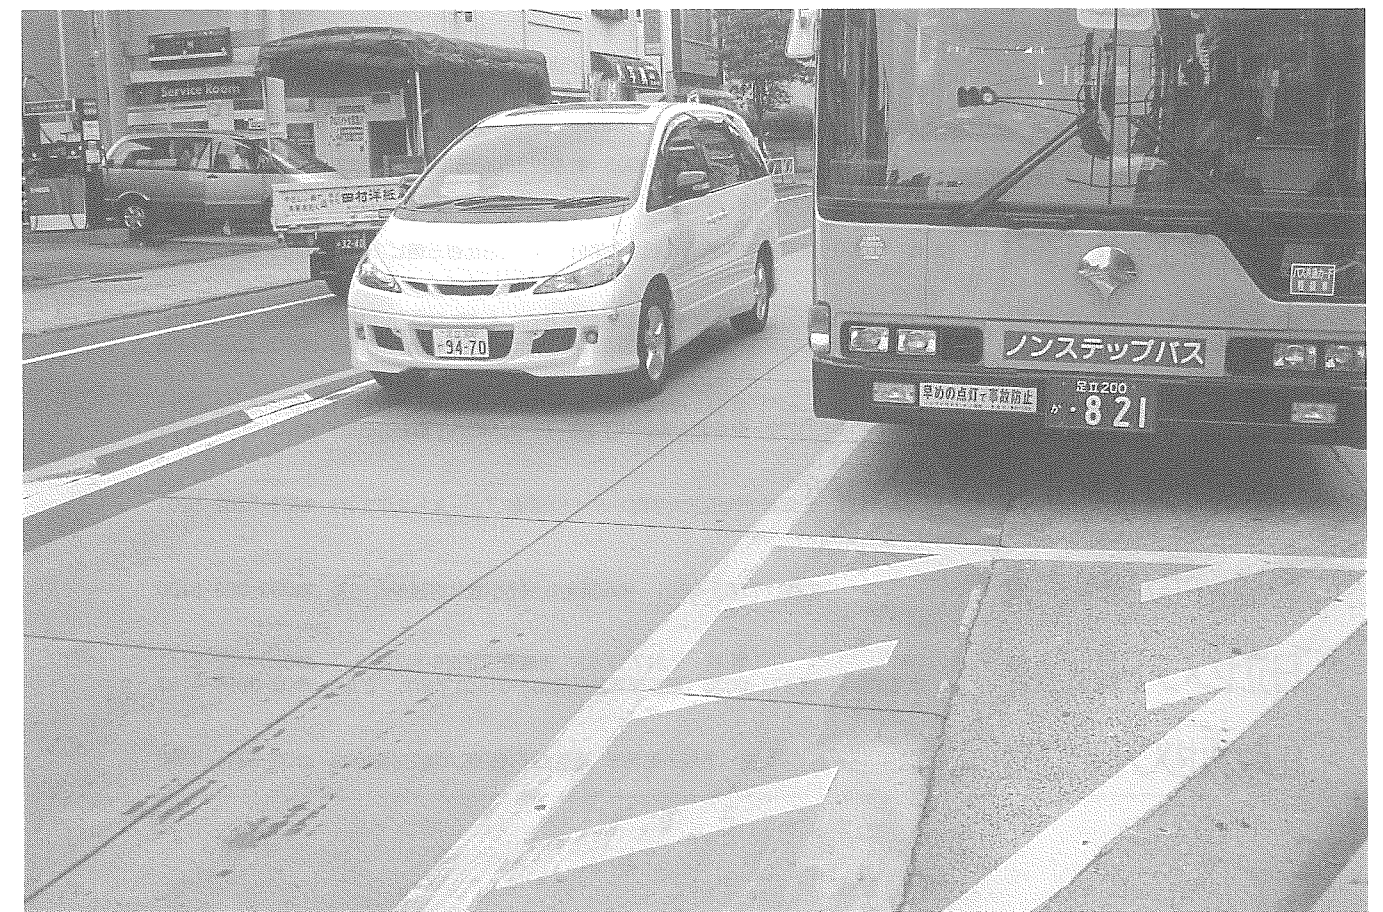
▲写真8, ▼写真9 供用5ヶ月後の状況 現況は上々である。

写真8 (No.2), 9 (No.3) は、アスファルト舗装の苦手な夏季を迎えた供用後5ヶ月を経過した修繕箇所である。No.2では、養生作業の不手ぎわから、プラスチック収縮ひび割れを発生させてしまったが、供用に支障を来たしてはいない。そのほかには、No.1を含めて大きな問題もなく供用している。
