# 国道8号

## 小松バイパスのコンクリート舗装

本稿では4車線化工事を実施するに当たり、Ⅱ期線部の舗装に採用されたコンクリート舗装について、採用に至った経緯及び施工の状況について解説するものである。

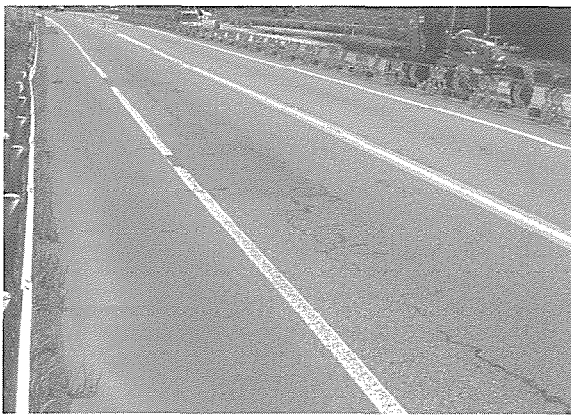
写真1 ニッ梨付近のアスファルト舗装の状況 (21年経過), パッチング・ひび割れ補修状況

(1) アスファルト舗装区間は、轍ぼれや路面の変形が生じており、所々にひび割れ・ポットホール

が確認され、部分的な打ち替え等の路面補修が行われている(写真1)。

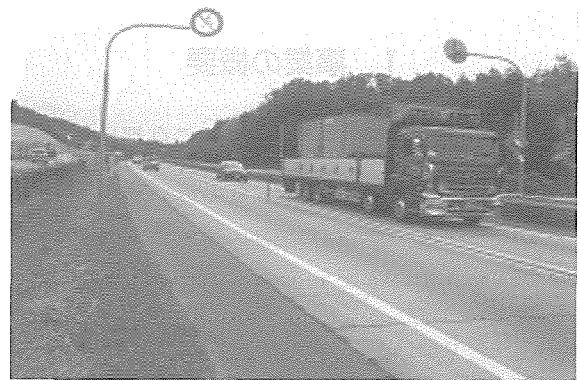
写真2 東山IC付近のコンクリート舗装, 健全な舗装状況(23年経過)

(2) コンクリート舗装区間は、山地部であることから道路縦断勾配が最大で約5%となる急峻な箇所であるが、舗装面のひび割れ、変形および摩耗等もほとんど確認されず、平坦性が確保されている(写真2)。

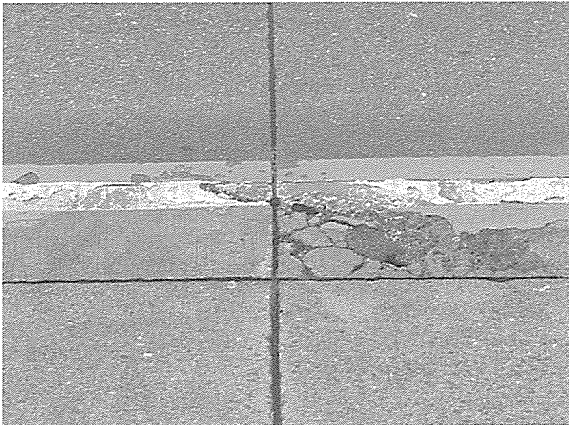
写真3 隅角部のひび割れ

なお、目地部については、輪荷重により端部の舗装版の破損が考えられる。I期線にも目地部には写真3に示すような隅角部のひび割れが生じている箇所がある。

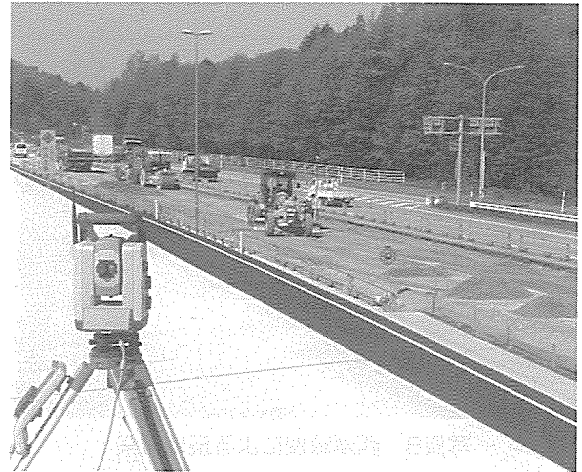
写真6 MCによる路盤施工状況

(1) 情報化施工による施工管理の合理化対策  
路盤・中間層の施工について、グレーダーのマシンコントロール技術(MC、写真6)を使用し施工管理の合理化を図った。
