供用5年を経過した 千葉県道のホワイトトッピング試験舗装の性能

(社)セメント協会 舗装技術専門委員会*

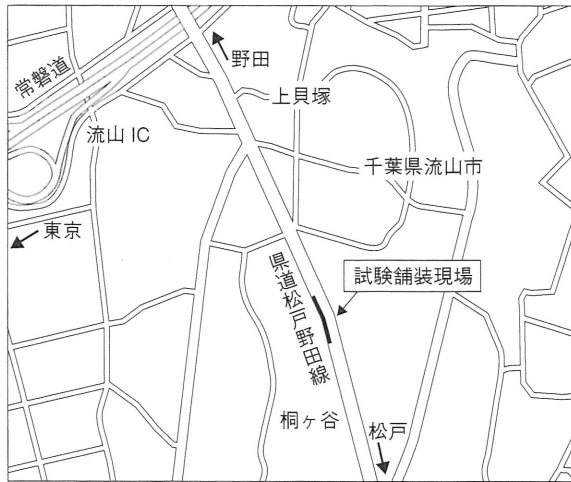
図2 試験施工の地点

試験舗装は2001年10月、図2に示す主要地方道・松戸野田線の流山市桐ヶ谷地先に施工した。対象と

なる県道は流山ICから松戸方面へ流出する主要道であり、大型車交通量も比較的多い片側2車線を有する路線である。施工当時の交通量は交通区分N₁(12,542台/日・方向 [1999年実測値])であった。
