#### 4. ため池・砂防における地盤改良工事

##### 4. 1 調整池の液状化対策に適用された深層混合処理工

##### ～吉川美南駅東口周辺地区第二調整池～

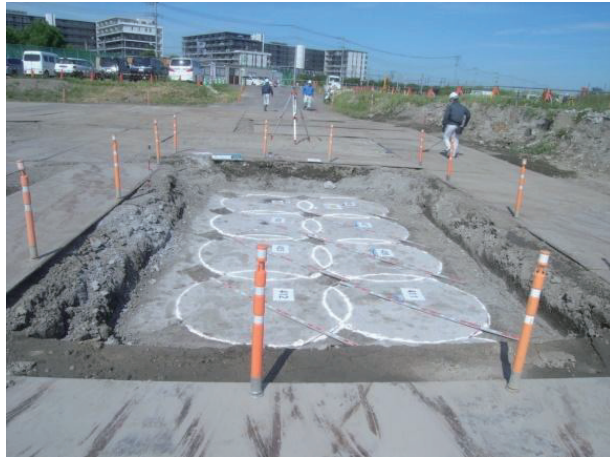
写真 3 杭頭の出来形管理状況

事後調査結果を表 2 に、杭頭の出来形管理状況を写真 3 に示す。施工箇所は、道路や河川護岸に近接していたが、大きな変状もなく施工が完了した。また、品質管理として、施工後ボーリングを用いて改良体を採取し、一軸圧縮試験を実施した結果（表 2）、設計基準強度  $\sigma_{28}$  を満足した。
