#### 4. 5 農業用ため池の整備における地盤改良工～高知県甚太ヶ鼻池～

本節では、高知県の甚太ヶ鼻池の農業用ため池の防災工事で実施された、地盤改良工を紹介する。

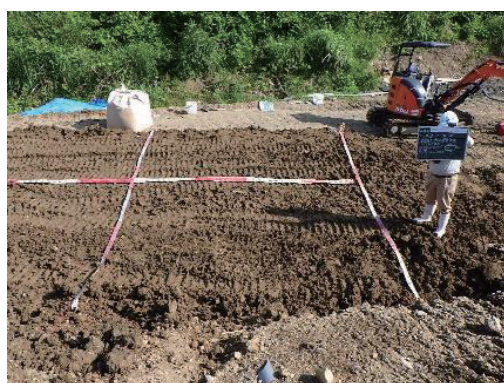
(a) 施工位置の区割り

盛土基礎の地盤改良は、写真 1 に示す手順で実施された。まず施工位置の区割りが実施され、所定量の固化材が散布された。バックホウで混合攪拌が行われた後、転圧が行われた。

写真 1 盛土基礎の地盤改良の状況

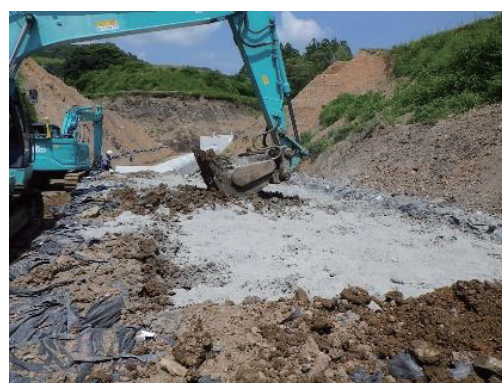
(b) 混合攪拌

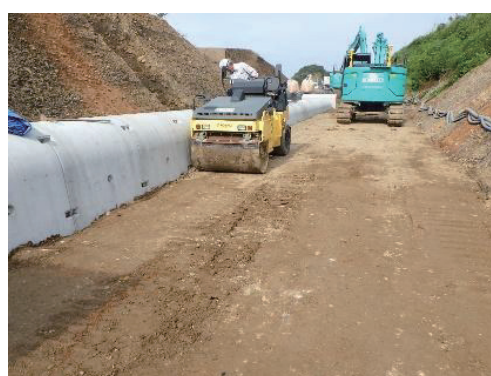
(c) 転圧

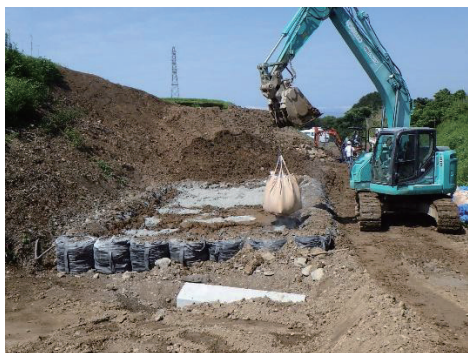
(a) 混合攪拌ヤードでの固化材散布

盛土材の改良は、写真 2 に示す手順で実施された。まず混合攪拌ヤードに所定量の固化材を散布したのち、バックホウで混合攪拌が行われた。その後、改良した盛土材を施工位置まで運搬し、30cm 程度で撒きだされた後、転圧が行われた。

写真 2 盛土基礎の地盤改良の状況

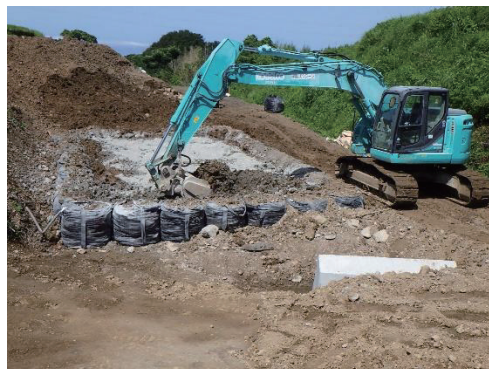
(b) 混合攪拌

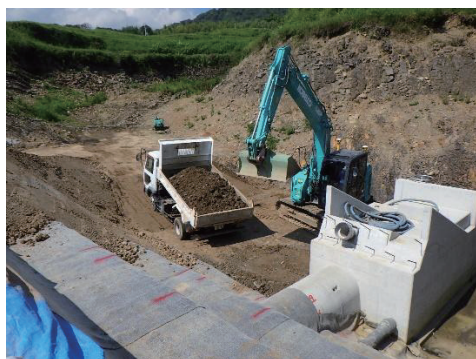
(c) 改良した盛土材の運搬

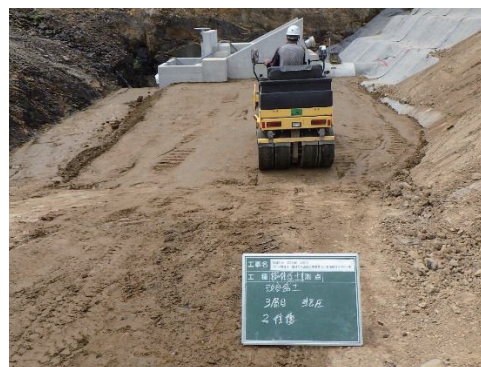
(d) 転圧

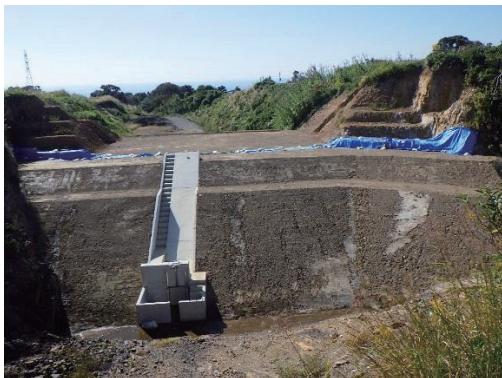
写真3 盛土の整備状況（その1）

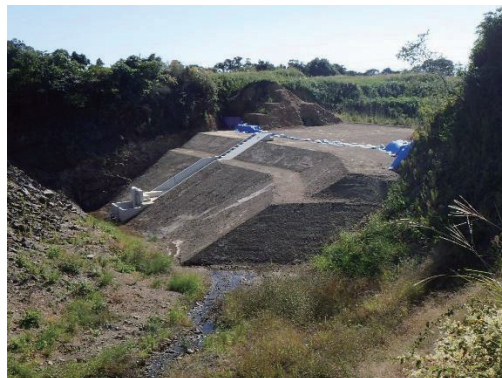
写真4 盛土の整備状況（その2）

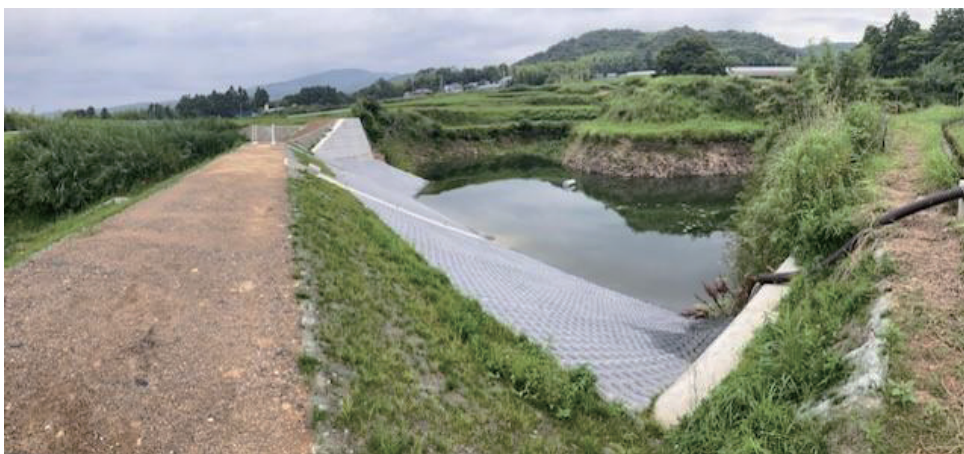
写真5 整備された農業用ため池での取水状況
