東日本大震災におけるセメント系固化材を用いた 地盤改良に関する調査報告書

一般社団法人 セメント協会

2012年12月20日

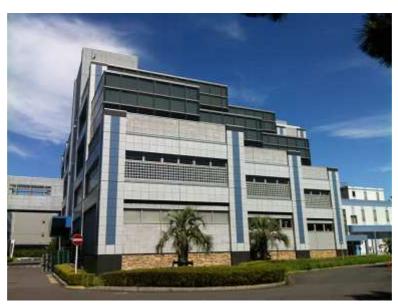
写真 4.5.1 浦安市クリーンセンター 再資源化施設 全景

本施設の周辺道路は、液状化被害が著しく、亀裂、隆起および噴砂が認められた。このような場所に立地しながら、セメント系固化材により地盤改良された本施設は、地震による操業停止が一度もなく、都市機能を停止させることがなかった。これより、セメント系固化材による地盤改良は、被害を最小限に食い止め、構造物の本来の機能の発揮に寄与したと推察できる。
