### 4. 3 ふくしま海洋科学館（アクアマリンふくしま）

#### (1) 施設概要

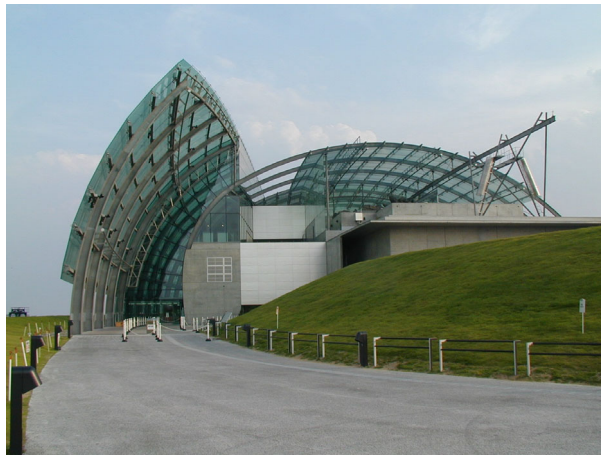
写真 4.3.1 施設全景

本施設は、福島県いわき市小名浜の小名浜港第二埠頭に建設された水族館である。1997年11月4日に起工式が行われ、2000年1月31日に本体施設が竣工し、2000年7月15日に開館している。本施設の全景を写真4.3.1に示す。

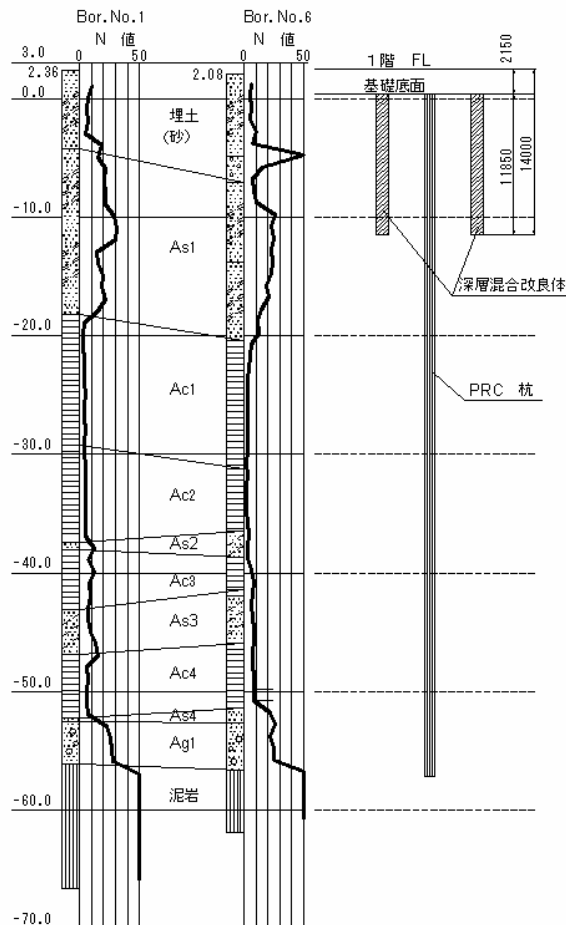
図 4.3.1 地盤調査結果の一例

敷地の南東部（No.1）と北西部（No.6）のボーリング調査結果を図4.3.1に示す。図中には杭および深層混合処理改良体の施工位置を示した。地表から7～9mに砂質土の埋立て層が存在し、 $N$ 値は10以下と緩い状態である。その下には $N$ 値が10～30程度の砂質土層があり、 $N$ 値が3程度のシルト質土層、砂質土と粘性土の互層と続く。杭の支持層となる基底砂礫層、泥岩層は56m以深である。このため、建物は支持地盤まで施工された $\phi 600\sim 800\text{mm}$ のプレストレスト鉄筋コンクリート杭（PRC杭）に支持されている。杭の本数は300本以上である。

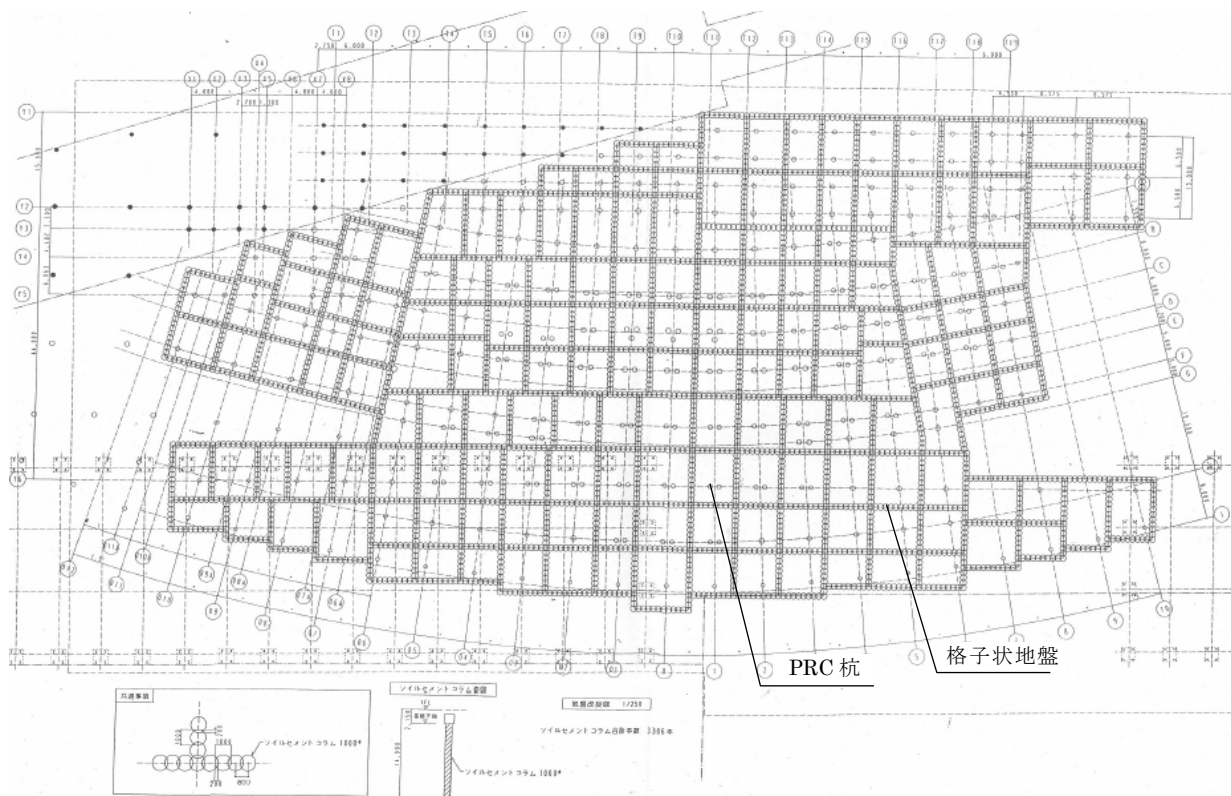
図 4.3.2 PRC 杭と格子状深層混合処理工法の配置図

地盤面は過去の高潮記録を考慮して2.5m高く設定された。さらに、GL-9m程度までに存在する緩い砂層は、地震時に液状化することが懸念されたため、液状化対策として格子状深層混合処理工法が採用され、FL-14mまで施工された。

PRC杭の配置と格子状深層混合処理工法の配置を図4.3.2に示す。施工は $\phi 1000\text{mm}$ の2軸機で実施され、ラップ部の長さは200mmである。格子間隔は、6～12mで、施工された改良体総数は、3306本にのぼる。
