4. 4 浦安市舞浜の立体駐車場・劇場¹⁾

4. 4. 1 立体駐車場

4. 4. 2 劇場

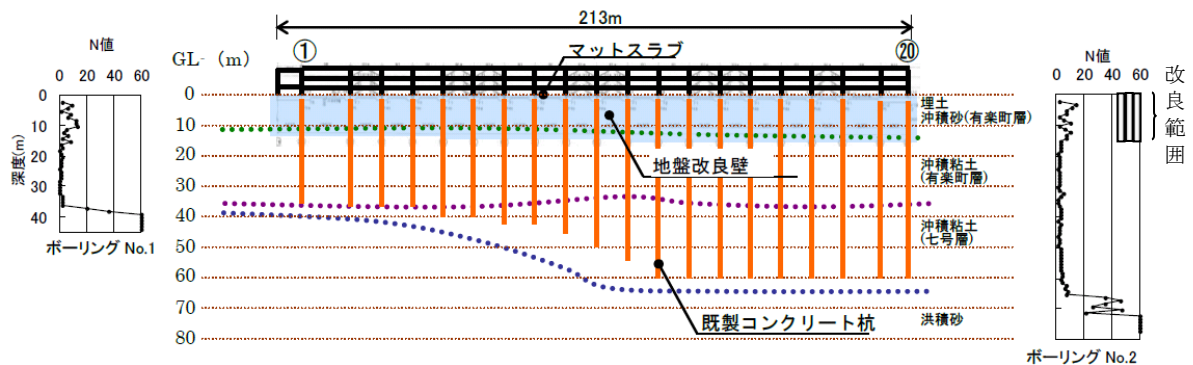
図 4. 4. 1 基礎構造と地盤概要

地盤条件は、図 4. 4. 1 に示すような N 値分布で、地表から GL-14m まで N 値 10 程度の埋め立て層ならびに砂層が分布し、その下に沖積粘土層が分布している。地下水位は GL-1.8m である。沖積粘土層下端深度は、敷地内で大きく変化しており N 値 50 以上の安定した支持層は、①通りで GL-39m、②通りで GL-72m である。既製コンクリート杭先端は、GL-33~GL-55m で過圧密粘土層内とされている。

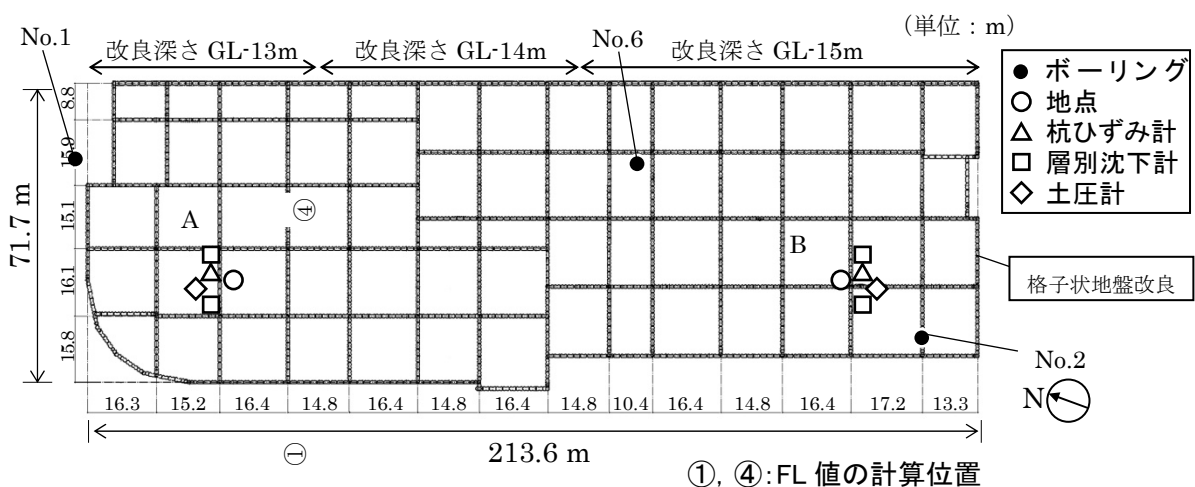
図 4. 4. 2 改良体の格子状配置と計測器の配置

地表付近の埋め立て層および砂層は、地震時に液状化の発生が懸念されるために格子状地盤改良が併用されている。設計では、地表面最大加速度を 250cm/s^2 として改良体強度が設定され、設計基準強度 $F_c=1800\text{kN/m}^2$ とされ、図 4. 4. 2 に示すように、格子の基本間隔は $15.6 \times 16.5\text{m}$ 、施工長は 14m とされた。格子状地盤改良は $\phi 1000\text{mm}$ の 2 軸の施工機により造成され、施工後の改良体から採取したコアの材齢 4 週における一軸圧縮強さの平均値は 5800kN/m^2 であることが確認された。

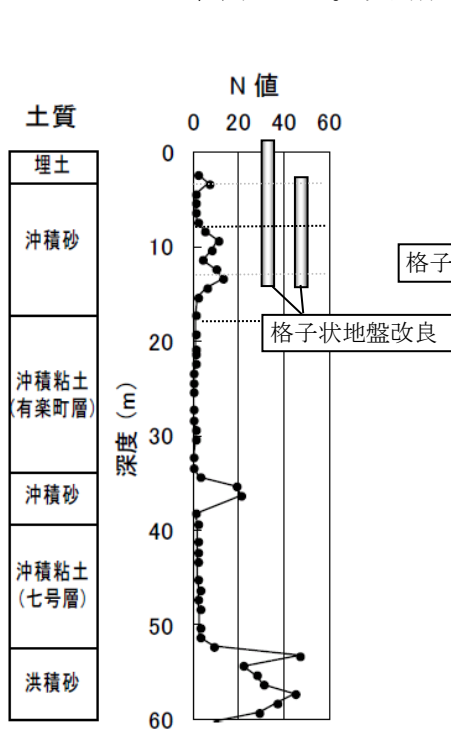
図 4.4.5 地盤概要

地盤概要を図 4.4.5 に示す。地盤構成は立体駐車場と同じであり、深度 15m 程度までは液状化の可能性が高い。そこで、液状化防止を目的として格子状地盤改良が採用された。地盤改良の仕様は立体駐車場と同様に設定され、格子間隔は 15.5m×14.3 m (最大)、改良深さは GL-16m までとし、図 4.4.6 に示すように改良体の配置が決められた。改良体の天端レベルは基礎深さが異なるため GL-0.5~4.45m の範囲にある。改良体の設計基準強度は 1500kN/m² である。
