## 6. 河川における地盤改良工事

### 6. 1 河床掘削における仮橋工での浅層混合処理工～和歌山県七瀬川～

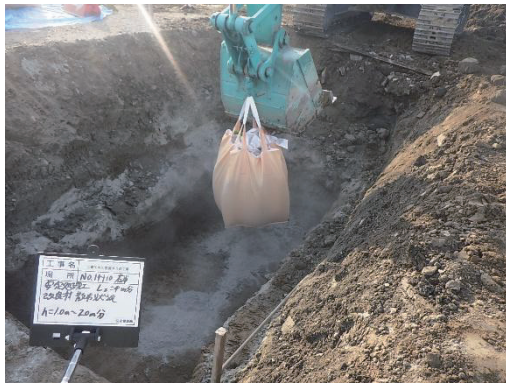
(a) 固化材散布

地盤改良工事の状況を写真1に示す。固化材の散布、攪拌、転圧を繰り返して施工された。出来形管理は、表2の規格値を満足するように、施工延長20m毎に1か所の割合で実施された。

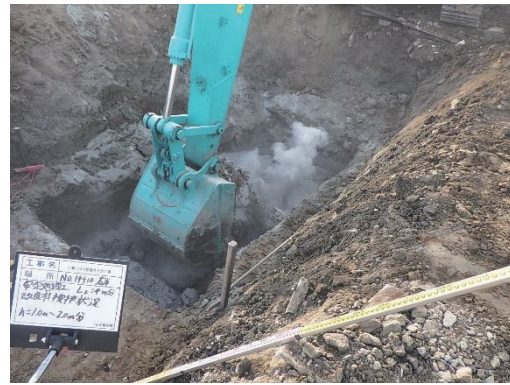
(b) 攪拌状況

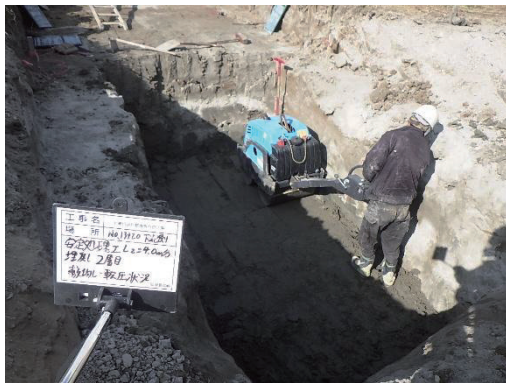
(c) 転圧状況（その 1）

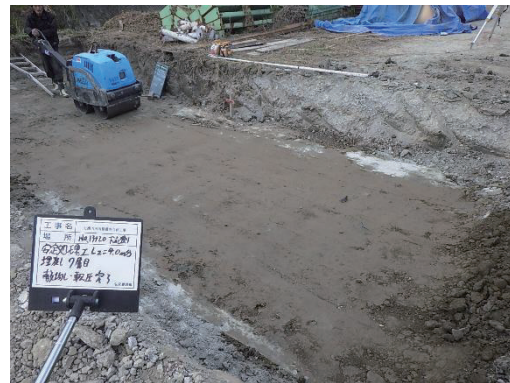
(d) 転圧状況（その 2）

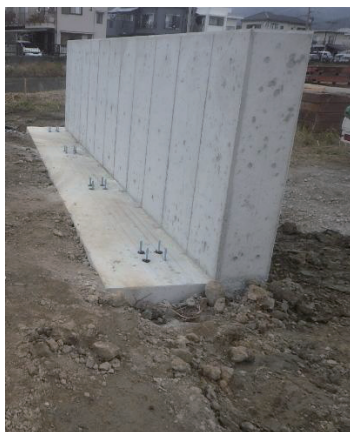
写真 2 橋台の設置状況

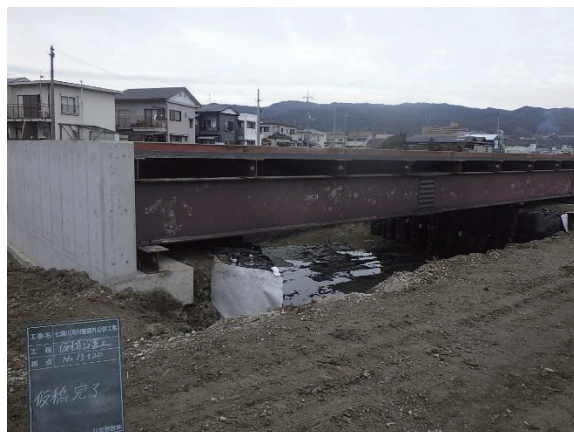
写真 3 仮橋の設置状況
